**AVALIAÇÃO DO GRAU CUMPRIMENTO DA NR-18 DE UM CANTEIRO DE OBRA  
NA CIDADE DE PASSO FUNDO-RS  
EVALUATION OF THE DEGREE OF COMPLIANCE OF NR-18 IN A  
CONSTRUCTION SITE IN THE CITY OF PASSO FUNDO-RS**

Sob esta lógica o objetivo deste trabalho foi avaliar o atendimento às exigências da NR-18 em uma obra de edificação multifamiliar, localizada na cidade de Passo Fundo – RS, verificando sua conformidade com os principais itens da norma. O problema que essa pesquisa busca resolver é identificar o grau de cumprimento à NR-18 do canteiro de obra avaliado.

A edificação analisada é uma edificação multifamiliar, de alto padrão, localizada na cidade de Passo Fundo – RS. O edifício possui estrutura de concreto armado, 17 pavimentos e a área total de 8.982,57 m<sup>2</sup>.

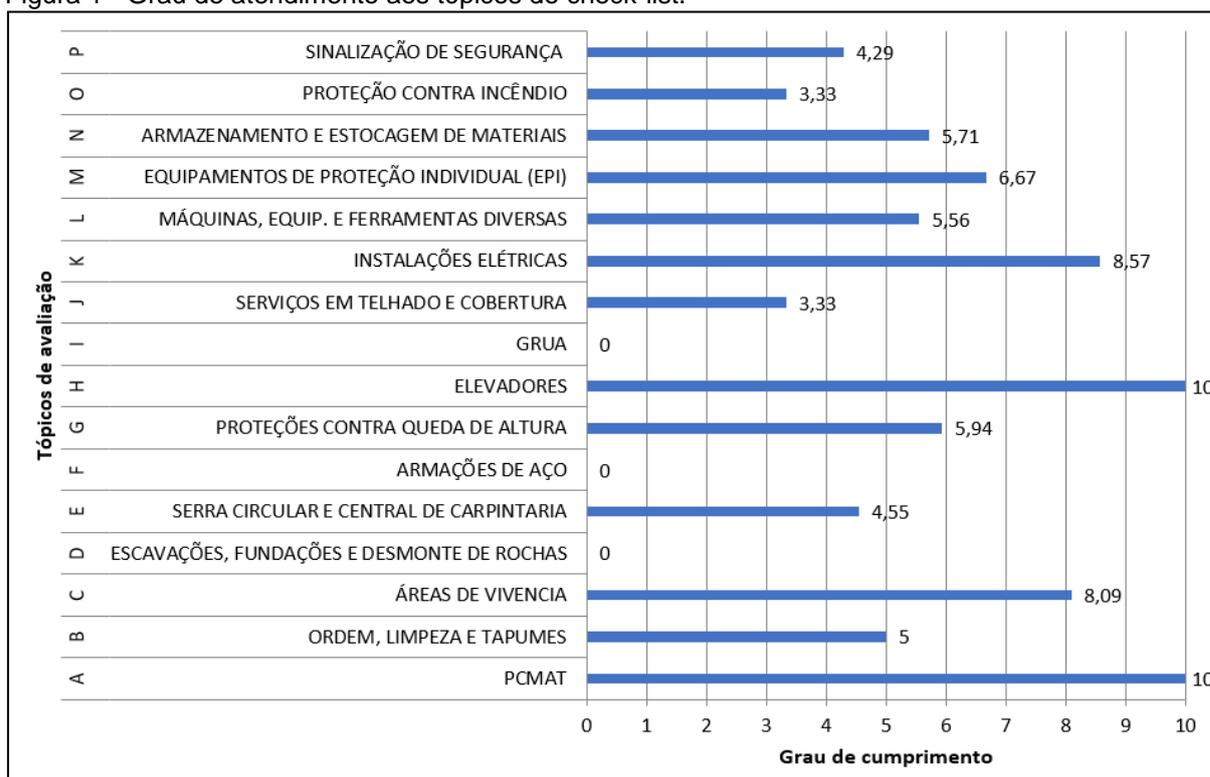
Figura 1 - Grau de atendimento aos tópicos do check-list.

Devido ao estágio que a edificação se encontra, não foram observados e avaliados os serviços dos tópicos D, E e I, por esse motivo apresentam grau de cumprimento igual a zero. Tais itens foram preenchidos com a opção “não se aplica” e serão desprezados nos resultados desta pesquisa.

Com os melhores graus de cumprimento estão o PCMAT (10,00), áreas de vivência (8,09), elevadores (10,00) e instalações elétricas (8,57).

Com as piores médias de avaliação estão a ordem do canteiro, limpeza e tapumes (5,00); serra circular e central de carpintaria (4,55); serviços em telhado e cobertura (3,33); proteção contra incêndio (3,33) e sinalização de segurança (4,29).

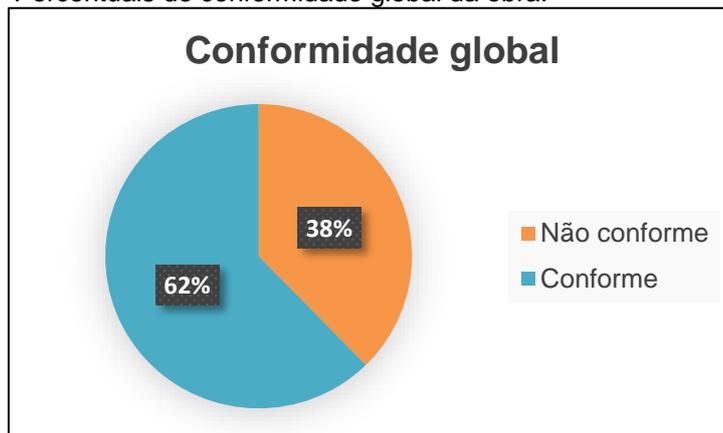
Figura 2 - Percentuais de conformidade global da obra.

Baseando-se nos dados alcançados na Figura 1 e 2, entende-se que o canteiro de obra analisado cumpre a 62,33% dos requisitos da NR-18. Contudo, o percentual de não-conformidade ainda é alto e essas faltas são consideradas graves, pois aumentam os riscos de acidentes do trabalho, multas e interdições.
