PISO TÁTIL: REVISÃO SISTEMÁTICA E SEU USO POR PESSOAS COM DEFICIÊNCIA VISUAL

Luísa Batista de Oliveira Silva¹; Sara Rossato De Cesaro²;Thaísa Leal da Silva³; Andréa Quadrado Mussi⁴

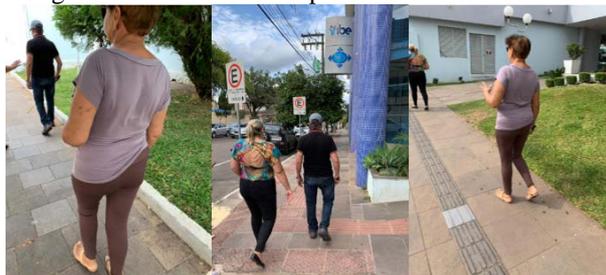
Figura 1 – Passeios Acompanhados realizados com as PcDV.

O Passeio acompanhado (Figura 1) realizado com as duas pessoas baixa visão e a pessoa cega demonstrou que o piso tátil muitas vezes é desconsiderado por elas durante seus deslocamentos. Foi possível perceber durante a atividade que as pessoas que possuem certo grau de acuidade visual o utilizam menos e que esse elemento apresenta muito mais impacto para a pessoa completamente cega. Todos os sentidos remanescentes são utilizados por pessoas com cegueira para sua orientação e mobilidade, uns mais que outros em determinadas situações. Por isso, identificou-se na pesquisa que a pessoa totalmente cega é mais dependente do piso tátil de alerta do que as pessoas com certo grau de acuidade visual. As pessoas com baixa visão usam essa visão residual para se orientarem pelos referenciais visuais urbanos, por meio da direção solar e entradas de luz e áreas de sombra, sendo possível desconsiderarem com mais frequência o piso tátil de alerta e identificarem obstáculos e direções com maior facilidade.

Por outro lado, o piso tátil direcional, é um elemento que necessita cada vez mais ser estudado e discutido, pois em diversos momentos nos quais ele aparecia no trajeto a participante cega, mesmo ao constatá-lo, escolhia se orientar por outros elementos balizadores. Foi possível durante o deslocamento pelo trajeto, inclusive, registrar o momento no qual a participante cega o identifica com sua bengala longa e se desloca para utilizar como elemento balizador de orientação a grama presente na frente da instituição IMED.
