ROTAS ACESSÍVEIS NA ARQUITETURA: UMA ANÁLISE DOS PARÂMETROS E EXPERIÊNCIA

ACCESSIBLE ROUTS IN ARCHITECTURE: AN ANALYSIS OF PARAMETERS AND EXPERIENCE

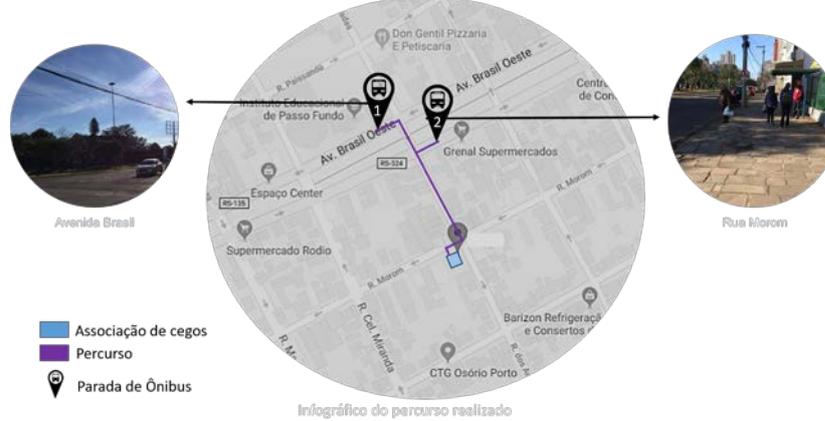
Figura 1 – Rotas escolhidas para a realização do percurso

Primeiramente foi realizado a definição das rotas a serem estudadas (Figura 1). A primeira rota escolhida foi a de acesso à própria edificação em que a associação se insere, e a segunda, uma rota externa que se concentrou no trajeto até as duas paradas de ônibus mais utilizadas pelos usuários da associação.

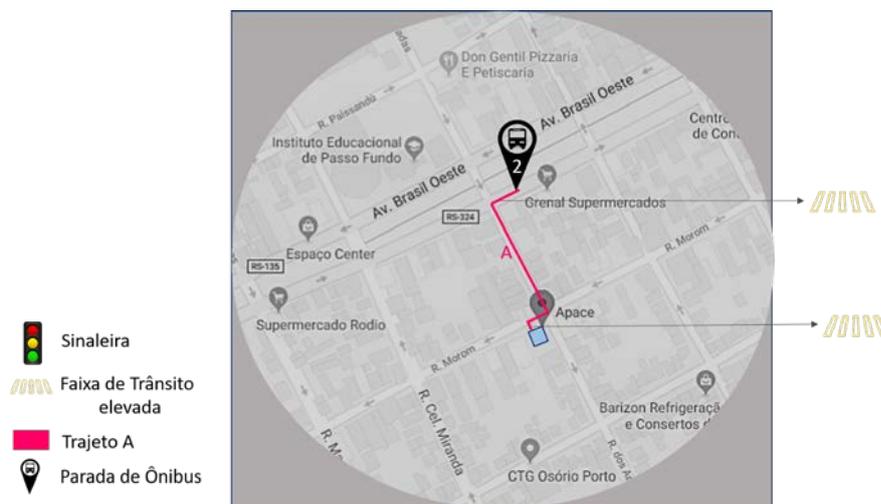
Figura 2 – Detalhamento do trajeto A

O trajeto A (Figura 2), definido até a parada de ônibus 2, denominada “Parada do grenal”, apresenta 3 trocas de direções, sendo que uma delas quase não é considerada realmente como troca de direção, devido à edificação da associação estar inserida em uma esquina e, após a saída no portão e travessia na faixa elevada, não se necessita andar muitos passos para que se siga a trajetória. Nas duas travessias de rua, necessárias para a realização do percurso, existem duas faixas de trânsito elevadas e importante frisar a ausência de sinaleira em ambas, o que ocasiona a necessidade das pessoas com deficiência visual realizarem a identificação do fluxo de veículos por meio do barulho. Essa falta de sinaleira, segundo a participante, é um dos maiores motivos de preocupação para segurança, pois já aconteceram acidentes com os membros da associação.

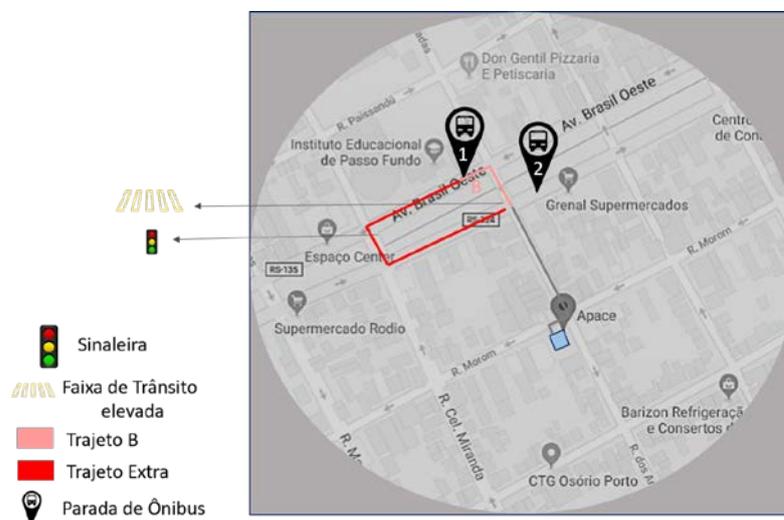
Figura 3 – Detalhamento do trajeto B

O trajeto B (Figura 3) se demonstra mais complexo, embora que ainda aconteça somente uma troca de direção, pois ele não apresenta sinaleiras nas travessias que se fazem necessárias no cruzamento da principal avenida da cidade. Isso ocasiona a realização de um trajeto extra que precisa ser realizado somente para que as pessoas com deficiência visual se sinta seguro pela, e somente, presença da sinaleira de trânsito. Esse trajeto extra, por sua vez, ocasiona mais duas trocas de direções para o deficiente visual realizar.

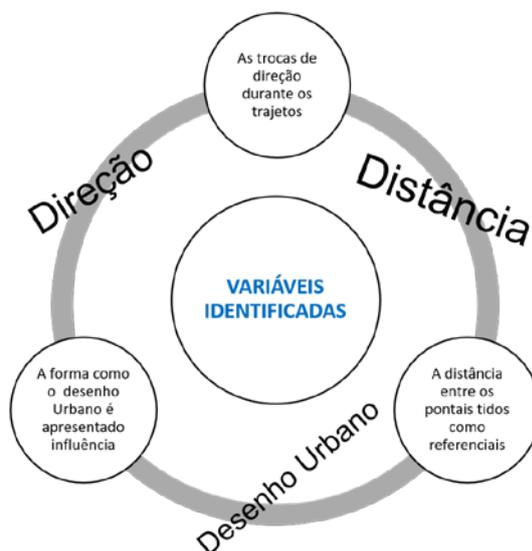
Figura 14 – Variáveis Identificadas

Pelos resultados acima apresentados foram identificadas variáveis pertinentes (Figura 4) que ajudam a entender o porquê desse grupo de pessoas escolherem o lado da calçada oeste. E com isso, o intuito da pesquisa de, embora aprofundar-se nos pontos negativos das rotas, conseguiu elencar pontos positivos que serão, futuramente, estudados e melhor analisados. A escolha da calçada faz com que as trocas de direções sejam diminuídas, tornando o caminho mais retilíneo e o desenho urbano, da forma que é apresentado, facilita a locomoção ainda que apresente obstáculos no percurso.

As variáveis identificadas são de valiosa grandeza pois por meio de suas interpretações é possível elencar alguns pontos importantes que influenciam na mobilidade de pessoas com deficiência visual. As variáveis que influenciam diretamente na mobilidade são: a forma que se encontra o desenho urbano, a troca da direção durante os trajetos e a distância entre os pontos referenciais que precisam ser alcançados para a realização do objetivo do trajeto.
