RESIDÊNCIA LODOVICO DELLA MEA - ANÁLISE ARQUITETÔNICA DE UMA RESIDÊNCIA NO MUNICÍPIO DE PASSO FUNDO

O artigo apresentado trata-se do estudo da Residência Lodovico Della Mea, construída em 1910 na cidade de Passo Fundo, uma cidade de pequeno porte na época da construção, abordando aspectos urbanos e seu crescimento nos arredores da edificação que hoje está numa área central, pontuando como a residência se adaptou com evolução do município através de suas reformas e modificações com o passar do tempo. O objetivo geral é contextualizar arquitetonicamente o objeto em questão, demonstrando como movimentos arquitetônicos nacionais de cidades de grande porte se inseriram no contexto da composição da edificação, analisando sua implantação, composição volumétrica e organização espacial, considerando o contexto econômico da primeira década do século XX, além dos aspectos culturais e sociais da cidade no período de sua construção. Metodologicamente utilizou-se de mapas, levantamentos de plantas e arquivos da residência, croquis, registros fotográficos antigos e atuais e também entrevista com os proprietários do local. Verifica-se que a residência incorpora as características arquitetônicas d

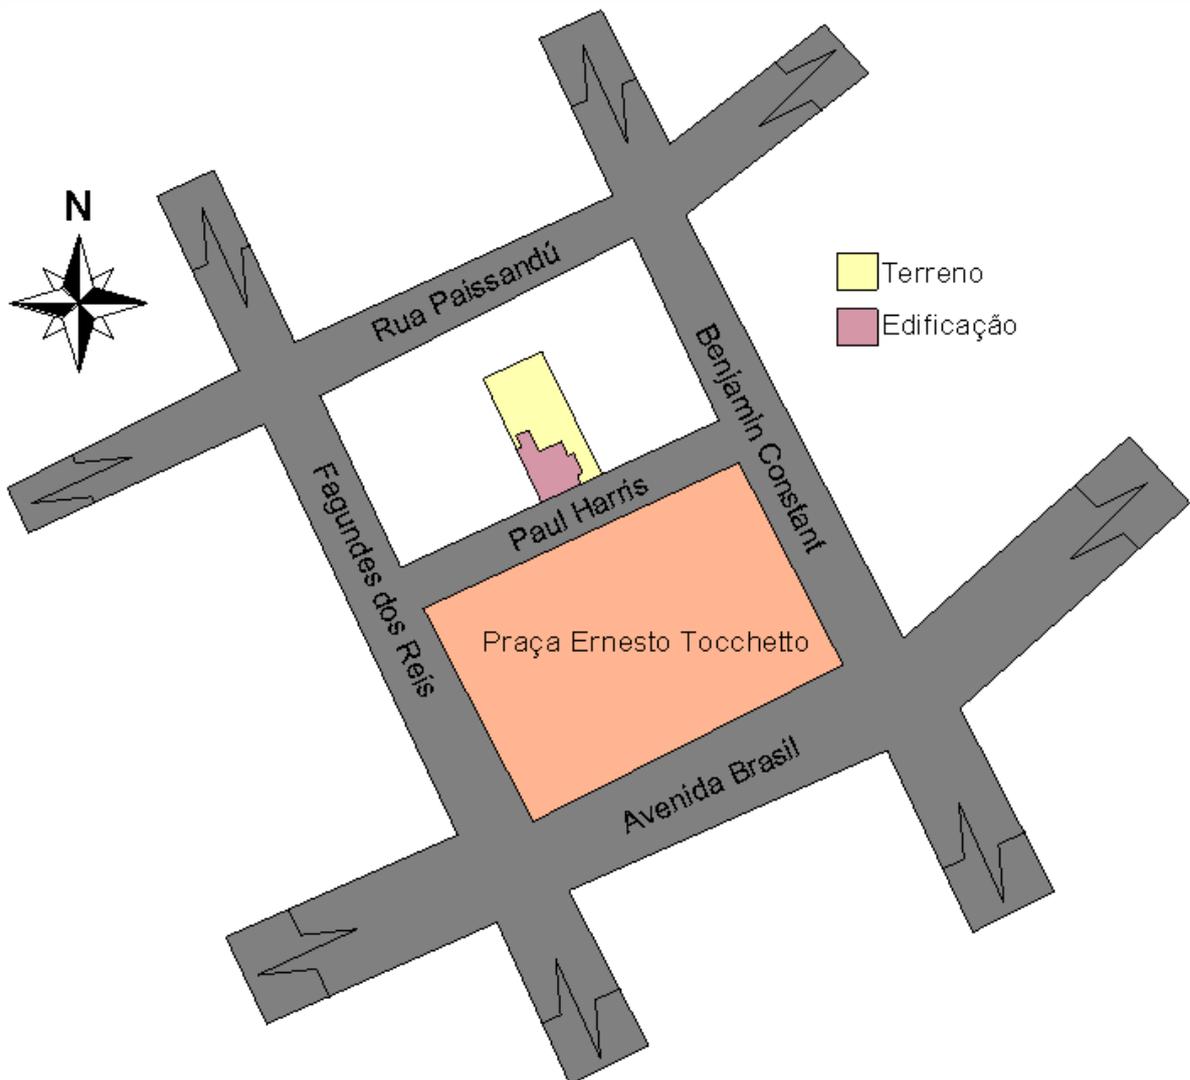
Figura 8 – Implantação do terreno e Implantação da Volumetria da Edificação.

Analisando a implantação da edificação no terreno, identifica-se o recuo lateral direito, a construção na testada da rua e a parede lateral esquerda sobre o limite do terreno, características estas do típicas do período colonial. Também há ausência de jardim na parte frontal da edificação, sendo que o lote tem uma proporção não uniforme, com uma testada menor que seu comprimento. Em questão de proporção entre edificação x área de terreno, observa-se que a porcentagem de área permeável é maior (Figura 8). A construção foi feita em alvenaria, inicialmente aparente (conforme Figura 7), salvo a parte de serviços que era em madeira, na parte posterior da edificação (Informações cedidas pelos proprietários do local). Há simetria bilateral na fachada e a edificação se mostra bem equilibrada na questão verticalidade x horizontalidade dando a sensação de uma forma muito estática.

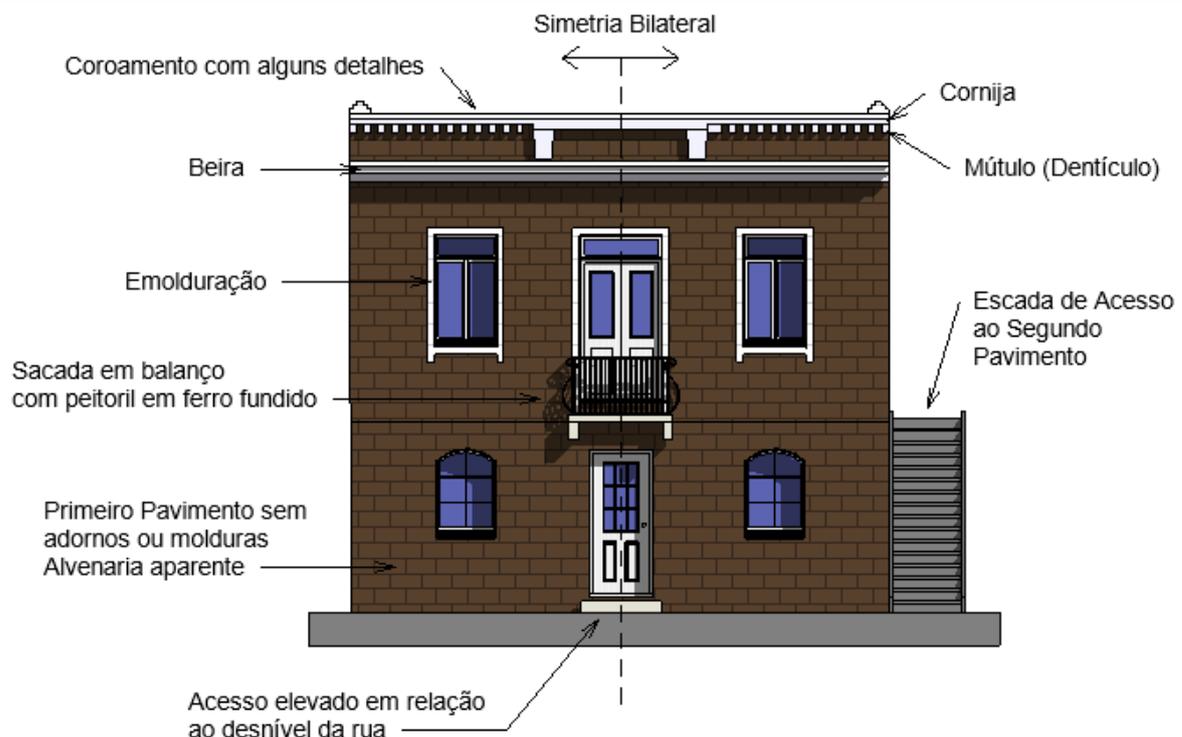
Figura 9 – Croqui baseado em registros fotográficos da Fachada Frontal em 1910.

construtivos de fato. No térreo não há balanços, sendo um volume compacto e rígido (Figura 9).

O segundo pavimento mostra a emolduração das esquadrias desde sua época de construção. O balcão de ferro fundido além de marcar o eixo de simetria bilateral, faz um balanço na fachada. Esse detalhe do balcão além da construção ter dois pavimentos (diferentemente das outras edificações vizinhas que eram térreas) eram características que davam status e ressaltaram o poder aquisitivo do proprietário, remetendo ao movimento do ecletismo.

O coroamento ainda era muito simples, com poucos elementos, tendo a beira horizontalmente ao longo de toda fachada. Desde a época da construção já havia cornija apoiada sobre mútulo (dentículos) e a cobertura de duas águas.

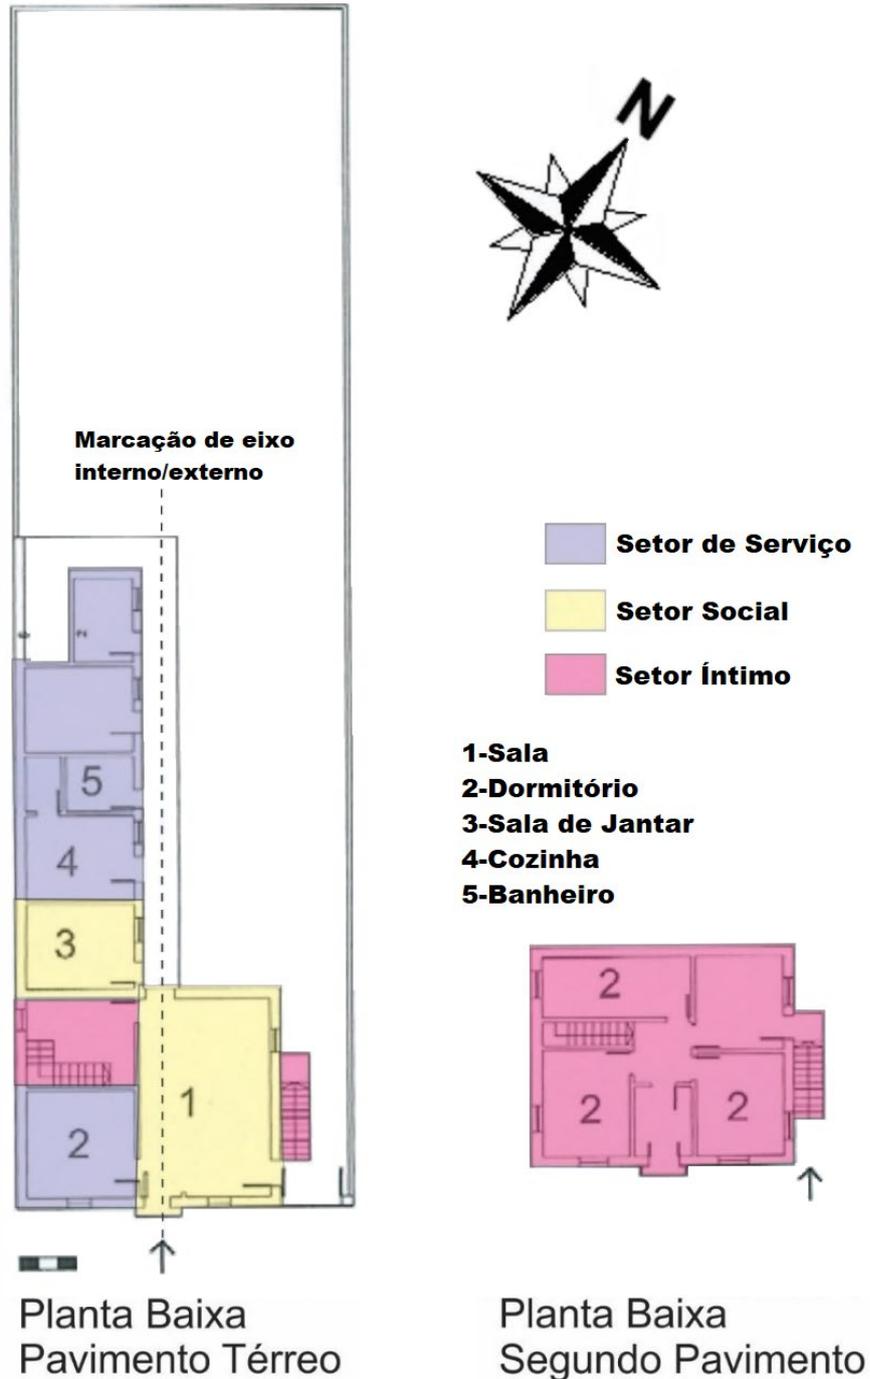
Figura 10 – Planta Baixa em 1910.

A planta baixa do pavimento térreo caracteriza-se por ser quadrangular linear, e com um eixo que atravessa a planta, formando uma marcação interna/externa ao longo de todos os cômodos (Figura 10), sendo que os cômodos estão dispostos sequencialmente ao longo do eixo do corredor interno/externo, tendo sua formação por agrupamento. Percebe-se que pelo setor social ser voltado para o pátio, provavelmente a residência foi pensada dando valor ao convívio social e as atividades de lazer. Ressalta-se também, as dificuldades típicas das construções do período, caracterizados pela falta de iluminação e ventilação dos cômodos.

O programa de necessidades inicial era dividido em três setores: serviço e social estritamente no térreo, com um acesso principal voltado para a rua, alinhado à testada e, o setor íntimo no segundo pavimento. O pavimento superior é quadrangular no seu geral e na distribuição de seus ambientes, que também são agrupados abrigando somente o setor íntimo, deixando claro que a privacidade dos habitantes e possíveis hóspedes era uma das prioridades. O pavimento superior tem uma área menor, não correspondendo à área do pavimento térreo, característica essa não muito usual para a tipologia do período (Figura 10).

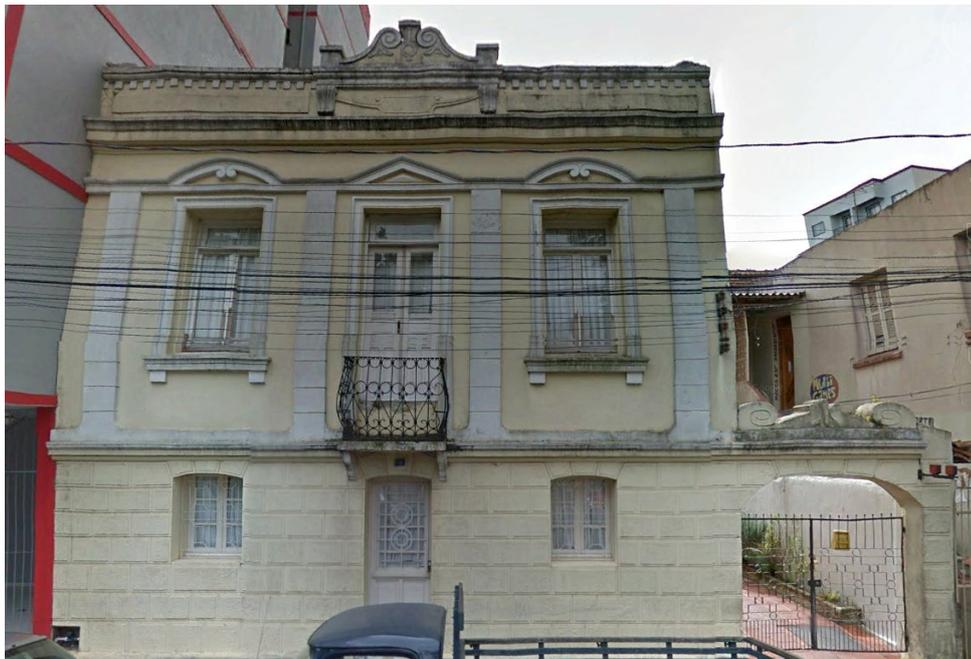
Figura 11 – Fachada da Edificação enfatizando os elementos de detalhamento e acesso de veículos.

Na lateral direita onde antes havia a escada de acesso ao segundo pavimento, foi criado um novo acesso destinado aos veículos, sendo que a partir disso, a construção passa a ocupar toda a dimensão da testada do terreno. Os detalhes construtivos foram feitos em concreto fazendo alusão aos elementos que já faziam parte do coroamento da edificação (figura 11).

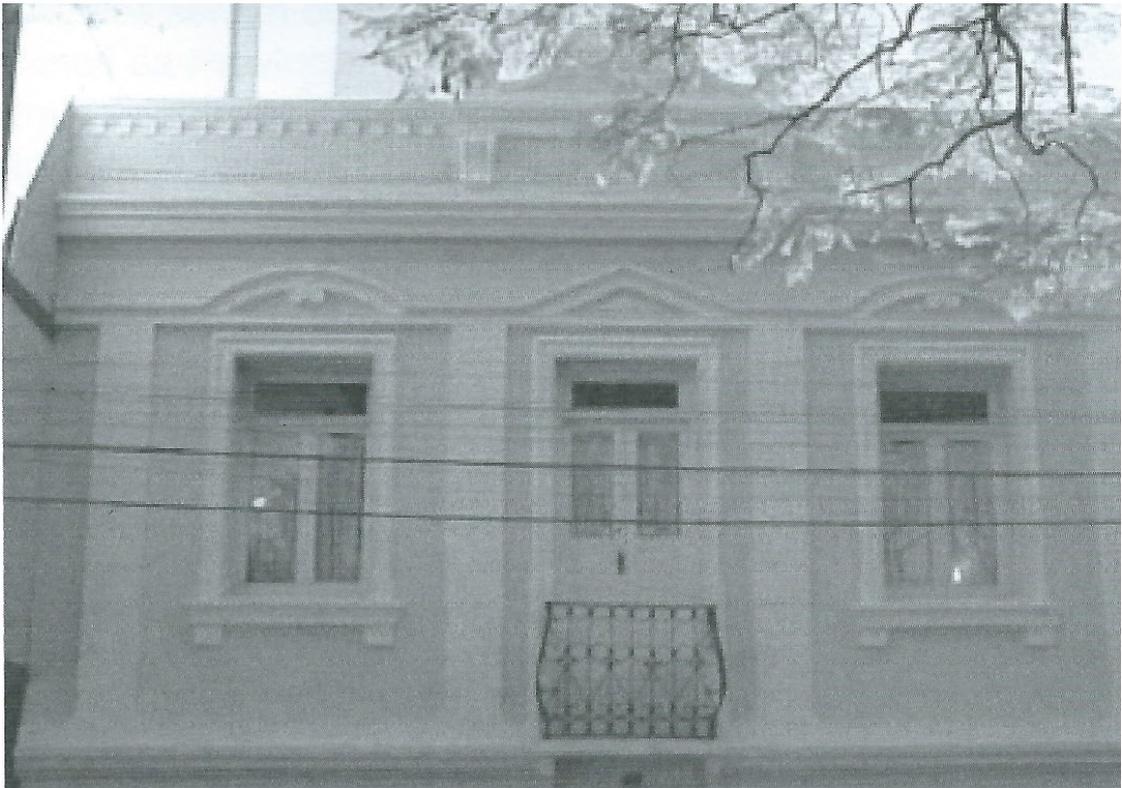
Figura 12 –Residência Lodovico Della Mea após a reforma de 1961.

Já no segundo pavimento, os vazios ganharam ainda mais destaque na reforma, reforçando as espessuras das molduras que os circundam e detalhes de concreto tanto horizontalmente quanto verticalmente, formando falsas pilastras e frisos. O mesmo balcão de ferro fundido continua demarcando o centro do pavimento (figura 12).

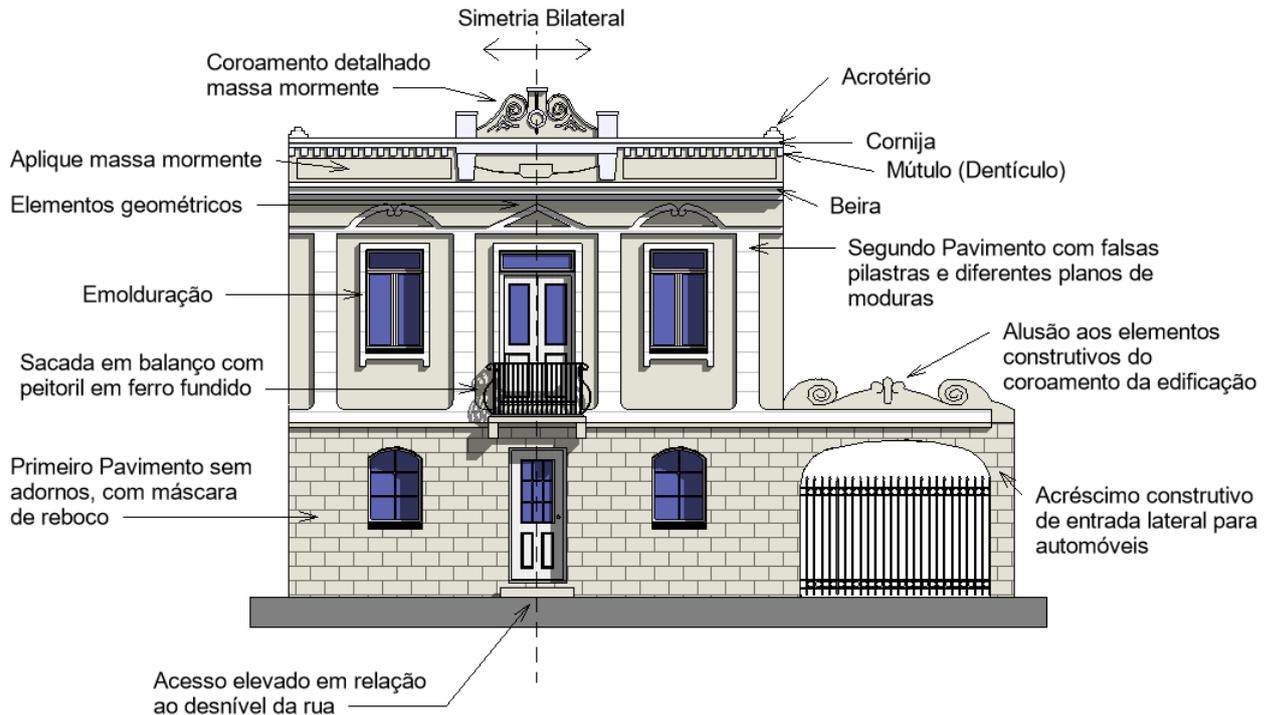
Figura 13 – Croqui baseado em registro fotográfico da Fachada Frontal em 1961.

A cobertura em duas águas, tem sua estrutura em madeira e coberta por telhas cerâmicas escondidas na fachada por platibanda, sendo que para o coroamento foram feitos detalhes com massa mormente simétricos bilateralmente, dando harmonia a todo o contexto (Figura 13). A cornija, o mútulo e o acrotério permaneceram.

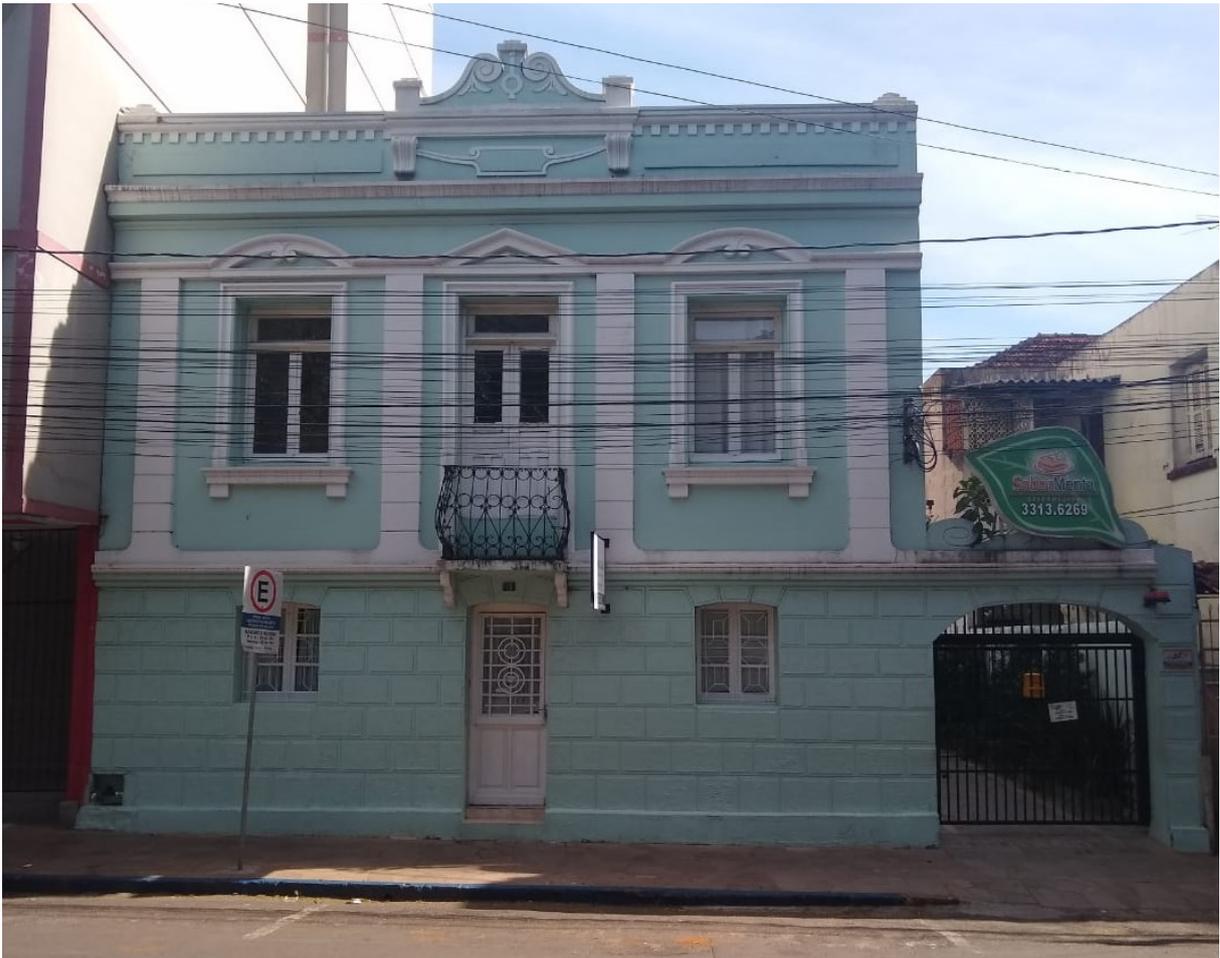
Figura 14 – Fachada da Edificação em 2020.

proprietário transformou a edificação em um ponto comercial, conservando a fachada pelo tombo provisório. Neste momento houve a segunda grande reforma (Figura 15), porém desta vez contemplando a parte interna. Essa reforma se deu para acomodação dos espaços necessários para o novo uso. Atualmente a filha do proprietário administra um delivery de comida e o genro tem um escritório de advocacia no local.

Os atuais proprietários também relataram que a residência sempre teve inúmeros problemas que dificultam a manutenção do imóvel. Infiltrações vindas da fundação que causam mofo nas paredes, um acúmulo de grande umidade nos pisos e forros, a falta de ventilação e insolação são alguns desses problemas, o que obriga

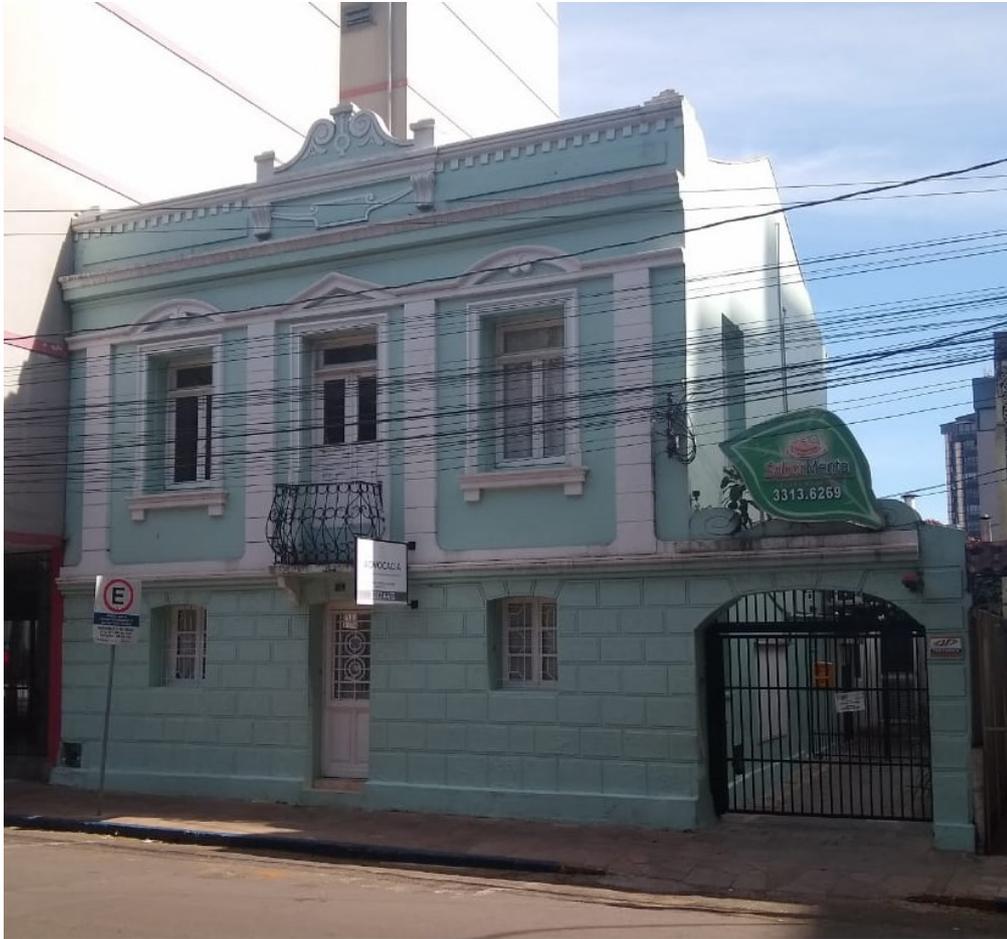
Figura 16 – Fachada da Edificação com placas dos estabelecimentos comerciais.

Com a modernização e o adensamento da cidade, assim como a facilidade de obter materiais, as luminárias que haviam na fachada foram retiradas. A edificação também ganhou uma cor diferente dos tons pastéis da metade do século XX quando foi reformada (1961), sendo pintada num tom verde claro em 2016. O estabelecimento comercial trocou o portão de acesso de veículos, adequando-o com a forma de arco original da construção. Devido ao fato de ser uma edificação comercial, foram feitas as instalações das placas dos respectivos estabelecimentos (delivery de comida e escritório de advocacia) (Figura 16).

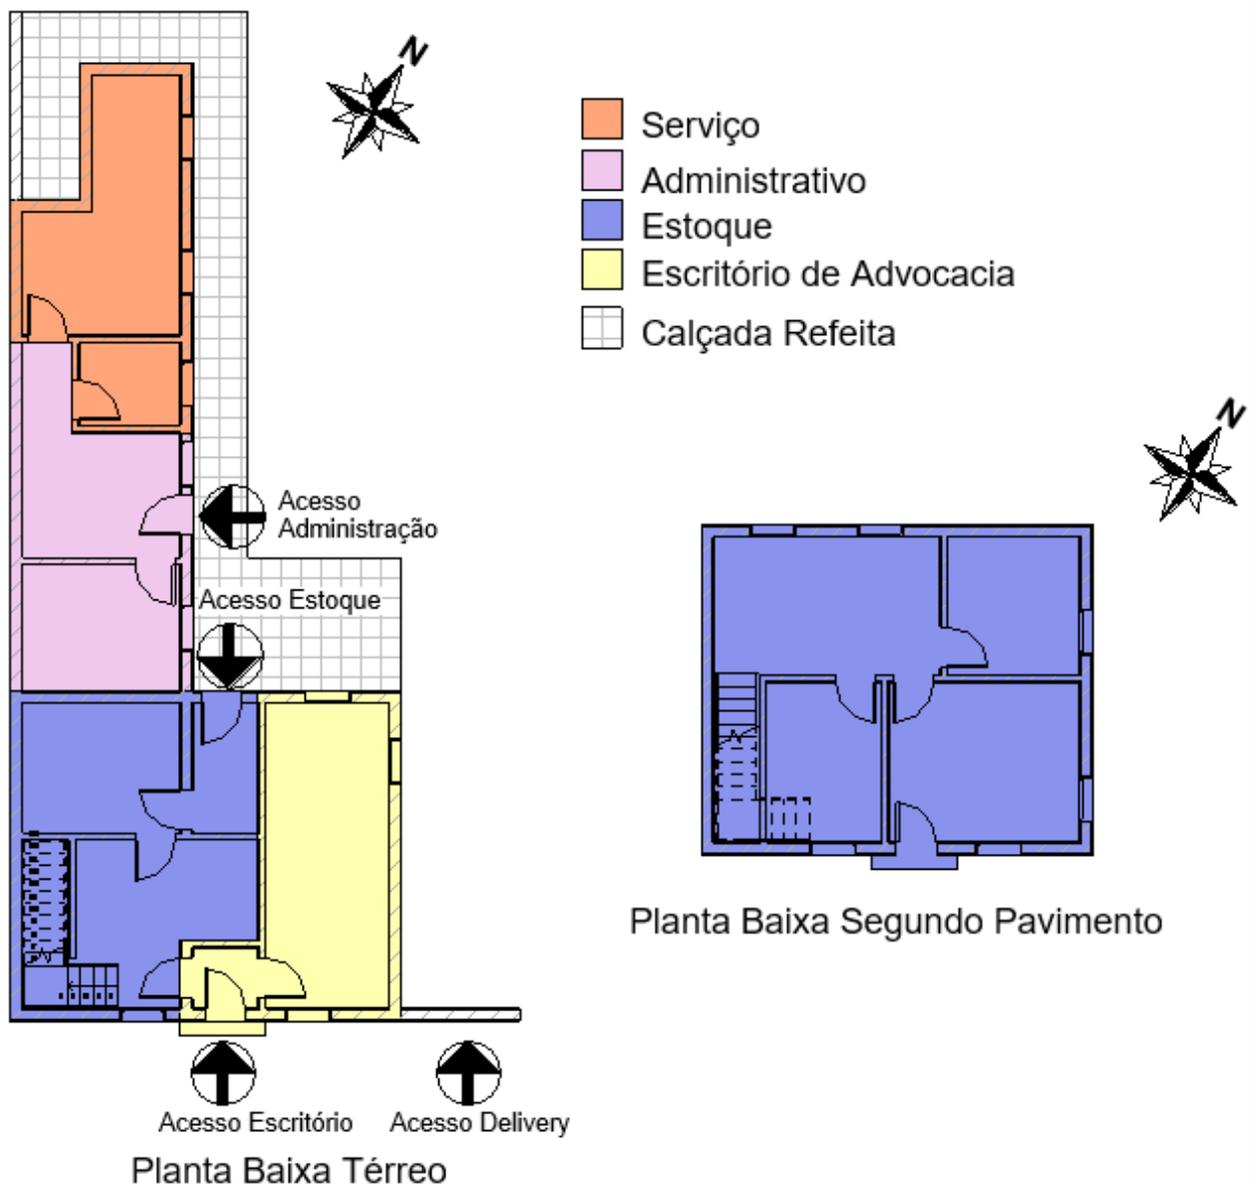
Figura 17 – Planta Baixa da Setorização da Reforma da Edificação em 2016.

A edificação passou por uma nova reestruturação na setorização, acomodando assim os dois estabelecimentos de forma independente, dando privacidade e individualidade às duas atividades distintas exercidas no local. A Figura 17 identifica de que forma a organização setorial foi refeita: onde antes era o acesso principal da residência, hoje é a entrada do escritório de advocacia, que também ocupa o espaço onde originalmente era a parte social da residência; o restante da edificação passou a pertencer ao delivery, que tem o acesso de funcionários e fornecedores pelo antigo portão de veículos, levando à parte posterior da edificação. O pátio se interliga com toda a nova setorização destinada ao delivery, sendo que o estoque e a administração têm seus acessos próprios enquanto a parte de serviços está localizada onde originalmente já estava o mesmo setor quando residência, só tendo acesso agora ao passar pela administração. O acesso secundário para grandes

quantidades de estoque que chegam são feitos pelo mesmo acesso que hoje pertence ao escritório, dando acesso mais fácil às escadas que levam ao segundo pavimento, que antigamente abrigava o setor íntimo da residência, onde agora ficam armazenadas principalmente as embalagens e EPI's do delivery. Como as duas atividades comerciais funcionam em períodos distintos (o escritório durante horário comercial e o delivery no período noturno), as duas atividades não usam esse acesso frontal simultaneamente.
